# Noodoplossing en herstel stuw Grave

**Drooggevallen woonboten bij Genep en logistieke problemen voor ENCI en Nedcar: in de weken na de aanvaring van de stuw in Grave stonden de media er bol van. In dit artikel aandacht voor de vraagstukken en oplossingen van technische aard die de afgelopen vier maanden de revue passeerden. Ingenieursbureau Boorsma is vanaf begin 2017 nauw betrokken bij het tijdelijk herstellen van de stuwfunctie en de definitieve reparatie van de stuw. Verschillende noodmaatregelen zijn onderzocht, uiteindelijk is gekozen voor een breuksteendam. Bovenstrooms is het peil weer op niveau en in Grave wordt in-den-droge gewerkt aan het herstel van de steunberen.**

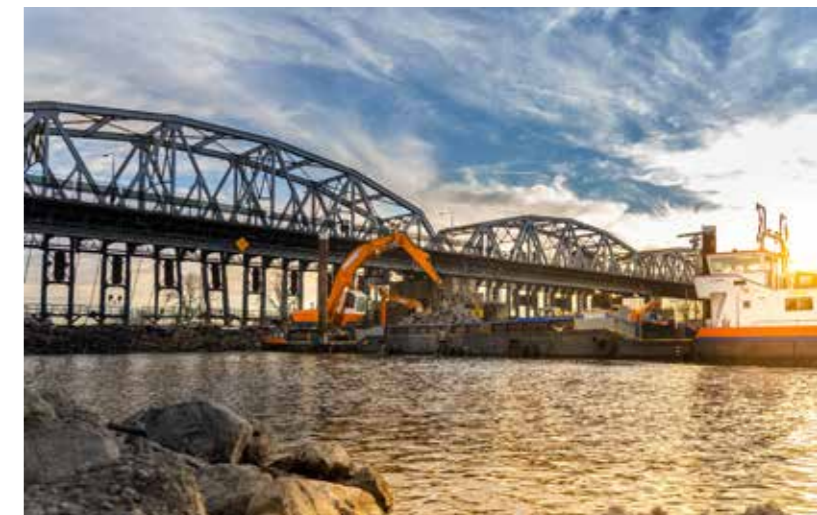
**HERSTEL STUW GRAVE IN HET KORT:**

- Aanvaring op: 29 december 2016
- Scheepvaart hervat op: 23 januari 2017
- Breuksteendam: 5,3 x 30 x 60 m (H x B x L)  
9.000 ton  
38.000 kg
- Droogzetkuip: 38.000 kg
- Proefbelasting steunberen: 74.000 kg
