Tekst | Roel van Gils Beeld | Ingenieursbureau Boorsma

## MULTIDISCIPLINAIRE RENOVATIE SLUIS- EN GEMAALCOMPLEXEN

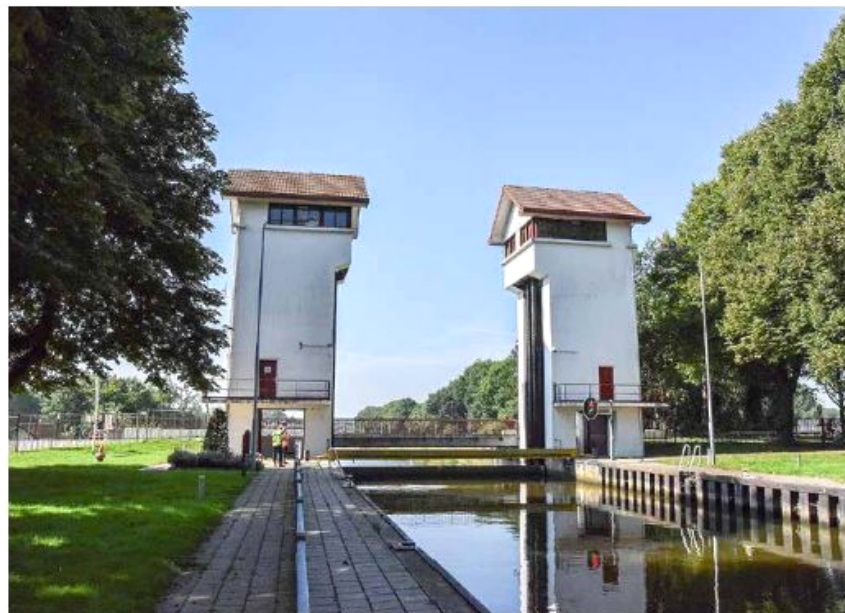
Beide complexen zijn nagenoeg identiek, maar vertoonden wel verschillende slijtageverschijnselen.

Beide complexen zijn nagenoeg identiek, maar vertoonden wel verschillende slijtageverschijnselen, begint Wessels. "We hebben in eerste instantie de damwand/kolkwanden van sluis Delden geïnspecteerd. De stalen verankering van de kolkwanden voldeed niet aan de eisen

voor de komende twintig jaar, bleek te zijn verzakt en op sommige plekken te zijn aangetast en zelfs geknikt. Samen met de aannemer hebben we een slimme oplossing bedacht om de nieuwe verankering op enige afstand van de 150 meter lange kolkwand aan te brengen, zodat

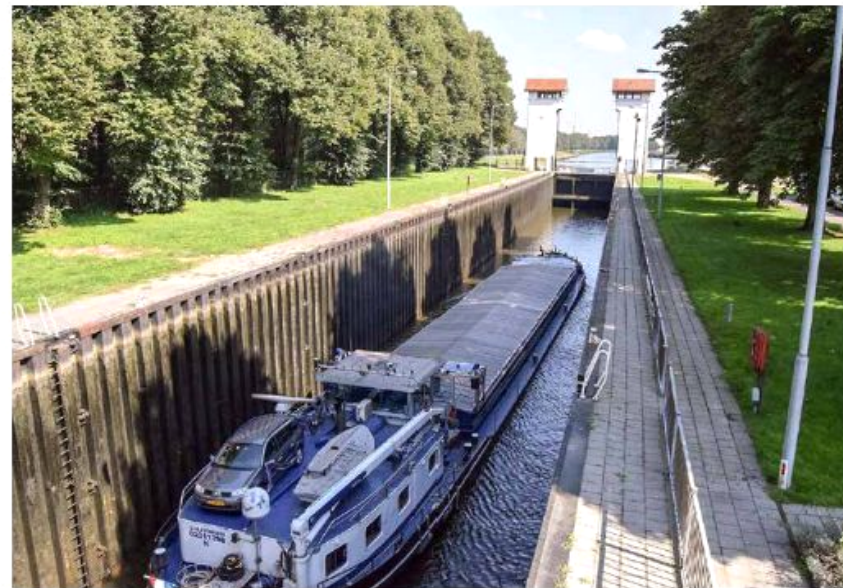
Om te voorkomen dat een schip bij het invaren van de sluiscolk de nog gesloten sluisdeuren ramt, met alle gevolgen van dien, zijn beide complexen uitgerust met een aanvaarbeveiliging. "De bestaande aanvaarbaken lagen

dwars over de kolk op het sluisplateau en bleken niet bestand tegen de steeds zwaardere schepen," zegt Wessels. "We hebben nieuwe aanvaarbaken ontworpen die sterk genoeg zijn om ook toekomstige schepen te kunnen keren. Om dat aantoonbaar te maken, hebben we een simulatie gemaakt van de nieuwe aanvaarbaken. Hierop is te zien hoe de bak vervormt en de botsenergie via twee zware dempers opgenomen wordt. Op die manier hebben we aangetoond dat schepen te allen tijde worden gekeerd. Afhankelijk van de impact zal de bak behoorlijk vervormen om na het opnemen van de energie weer elastisch terug te vormen. In het slechtste geval zal de

Om te voorkomen dat een schip bij het invaren van de sluiscolk de nog gesloten sluisdeuren ramt, met alle gevolgen van dien, zijn beide complexen uitgerust met een aanvaarbeveiliging.

bak plastisch vervormen en zal deze vervangen moeten worden door een reservebak."
